Bouwkundig inspectierapport

**Standerdmolen 22
3481 AG Harmelen**

Soort inspectie : Bouwkundige keuring
Rapportnummer : KE24.1599
Datum inspectie : Wo 4 Sep 2024 om 12:00
Verkopend makelaar : Sijmons-Dolata Makelaardij
Aankopend makelaar : nvt
Aanwezig bij de inspectie : -
Weersgesteldheid tijdens opname : Droog
Inspecteur : Nick Meijer

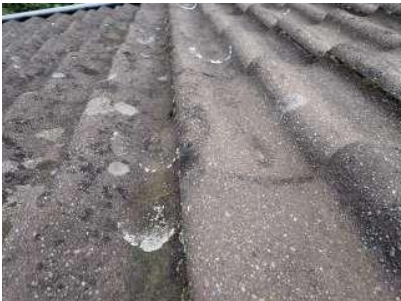
Hellend dak			
<ul style="list-style-type: none"> • Welk type pan is toegepast? • Wat is de conditie van de pannen? • Liggen de vorsten voldoende vast? • Zijn de vorsten goed aangesmeerd? 	<p>Betonnen dakpan Redelijk/matig Niet inspecteerbaar N.v.t: nokvorsten aangebracht op ventilerende ondernok</p>

<p>Opmerkingen:</p> <ul style="list-style-type: none"> - Het pannendak is ouder en nadert het einde van de technische levensduur. Door periodiek het pannendak na te zien en waar nodig pannen uit te wisselen of goed te leggen, is het pannendak mijns inziens voorlopig te handhaven. Reken wel op vervanging van het pannendak binnen ca.8 jaar. Of op korte termijn indien het wenselijk is om isolatie onder de pannen aan te gaan brengen. Als burens op kortere termijn hun pannendak vernieuwen, dan adviseren we zeker om dit gezamenlijk te doen. Geen kosten opgenomen. - De panlatten zijn niet of beperkt inspecteerbaar. Afgaande op de ligging van de pannen, verkeren de panlatten voor zover zichtbaar in een voldoende staat. Dit is echter geen garantie. - Bij dakwerkzaamheden altijd rekenen op enig herstel of vernieuwing van de panlatten. Het doorroesten van bevestigingsmiddelen is bij (oudere) woningen niet uit te sluiten.

<p>Hersteladviezen:</p> <ul style="list-style-type: none"> - De dakvlakken nazien en waar nodig pannen goed leggen en/of vervangen. Tevens de (nok)vorsten nazien en waar nodig vernieuwen/vastleggen en/of aansmeren. Ook in de toekomst rekenen op het regelmatig nazien van de dakvlakken (periodiek onderhoud). Voor de volgende jaren zijn door ons geen kosten opgenomen. - De zinken goten naar verwachting binnen 4 jaar vernieuwen. 	<p>Direct € 1.200,-</p>	<p>Op termijn € 2.300,-</p>

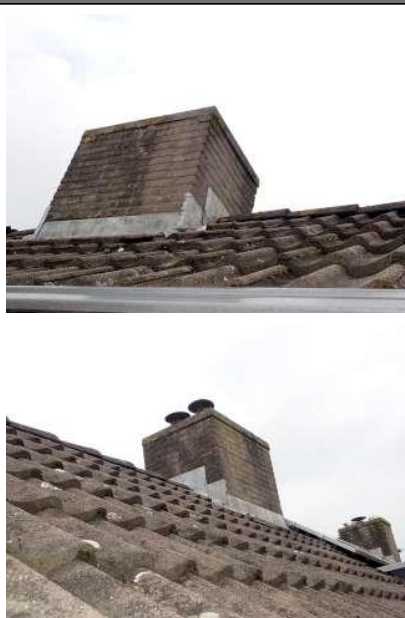
Schoorsteen	
<ul style="list-style-type: none"> • Hoe is algemeen de conditie van de schoorste(n) en? • Verkeert het metselwerk algemeen in een voldoende staat? • Verkeren de schoorsteenpijpen in een voldoende staat? • Zijn er schoorsteenkap(pen) aanwezig? • Zijn er lekkage-/doorslagplekken aanwezig in/op het schoorsteenkanaal (in pandig) ? • Zijn de kanalen inspecteerbaar? 	<p>Voor zover zichtbaar voldoende</p> <p>Ja</p> <p>Niet te inspecteren</p> <p>Deels</p> <p>Voor zover zichtbaar niet</p> <p>Nee</p>

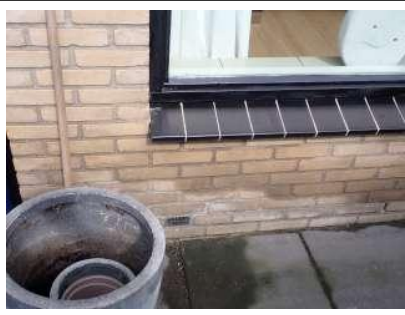
Gevels/metselwerk	
<ul style="list-style-type: none"> • Zijn de gevels in spouw uitgevoerd? • Zijn er noemenswaardige scheurvormingen/vervormingen in de gevels aangetroffen? • Is het voegwerk algemeen voldoende? • Verkeren de lekdorpels /raamdorpelstenen in een voldoende staat? • Is de spouw (na)geïsoleerd? 	<p>Ja</p> <p>Nee</p> <p>Ja</p> <p>Ja</p> <p>Ja, op basis van het bouwjaar</p>
<p>Opmerkingen:</p> <ul style="list-style-type: none"> - Eventuele lateien zijn niet of onvoldoende inspecteerbaar. Er is bij de gevelopeningen geen noemenswaardige doorbuiging aangetroffen.

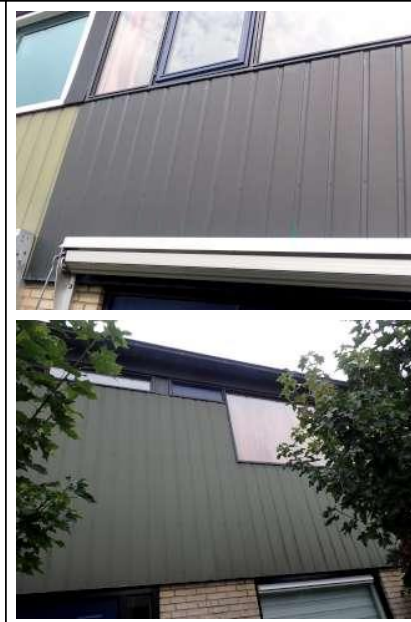
Gevels/houtskelet

| • Hoe is de conditie van de gevelbetimmering? | Voor zover zichtbaar
| • Is de spouw (na)geïsoleerd? | Niet te inspecteren |

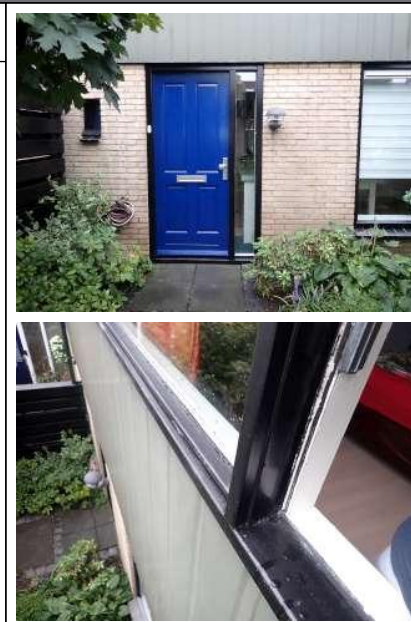
Kozijnen / gevelbekledingen

| • Hoe is algemeen de conditie van de kozijnen? | Redelijk |
| • Hoe is algemeen de conditie van het hang- en sluitwerk? | Redelijk |

- Eventueel aanwezig houtrot is niet altijd visueel waarneembaar. Met name bij geschilderde onderdelen, wanneer de houtrot van binnen uit komt. De expansie van houtrot kan snel gaan, vooral bij een temperatuur boven de 5 graden i.c.m. een hoge luchtvochtigheidsgraad. Met onze inspectiemethode (niet destructief), kan de exacte hoeveelheid houtrot niet worden aangetoond/vastgesteld.
- Er zijn geen kosten opgenomen voor het eventueel aanbrengen, herstellen of vervangen van tochtafdichtingen.
- Altijd rekenen op enig herstel hang- en sluitwerk (vastzetten onderdelen etc). Geen kosten opgenomen.

Schilderwerk										
<ul style="list-style-type: none"> • Hoe is algemeen de conditie van het buitenschilderwerk? Redelijk/matig • Is er isolerende beglazing toegepast? Ja 	<p>Opmerkingen:</p> <ul style="list-style-type: none"> - In de isolerende beglazing is geen lekkage zicht- en/of herkenbaar, anders dan (eventueel) genoemd: deze is mogelijk door vervuiling en/of de weersomstandigheden moeilijk herkenbaar of vast te stellen (en geeft derhalve geen garanties). - Er is in deze woning (plaatselijk) nog enkel of oud dubbel glas aanwezig. Dit isoleert niet of minder goed. Dubbele beglazing heeft een levensduur van ca. 25 jaar. Bij oud dubbel glas wordt bovendien het risico op condens tussen het glas groter. Overweeg hier dus nieuwe dubbele beglazing. Het huidige dubbele glas (bv. HR++ of Triple) isoleert veel beter, doordat tussen het glas een coating en een isolerend gas aanwezig is. Een natuurlijk moment om glas te vervangen is tijdens een schilderbeurt. Vervangen van glas is een goede stap in de verduurzaming van uw woning (er zijn subsidieregelingen). En vaak noodzakelijk als u wilt overstappen op laagtemperatuurverwarming (bv. vloerverwarming). - Eventueel buitenschilderwerk valt onder regulier onderhoud. Hiervoor zijn geen kosten opgenomen. - We adviseren het buitenschilderwerk minimaal eens in de 6 tot 8 jaar uit te voeren, met tussentijds een bijwerkbeurt. Bij (blanke) lak- of beitswerk is de cyclus beduidend korter. Tip! Reinig uw schilderwerk meerdere keren per jaar, dit verlengt de levensduur. - Als kozijnen aan de binnenkant niet goed geschilderd zijn, wordt de kans op aantasting door houtrot groter. Er kan zo van binnenuit vocht in de kozijnen komen. We adviseren daarom ook het schilderwerk aan de binnenkant van de kozijnen in goede conditie te houden. 	     								
<p>Hersteladviezen:</p> <ul style="list-style-type: none"> - Het buitenschilderwerk in zijn geheel uitvoeren. Bij schilderwerk rekenen op stop- en vulwerk (reparaties). Geen kosten opgenomen (regulier onderhoud). - Op termijn een bijwerkbeurt uitvoeren (cyclus). Met name liggende delen overschilderen. Het overige houtwerk nazien en waar nodig bijwerken/schilderen. Rekenen op stop- en vulwerk. Geen kosten opgenomen (regulier onderhoud). - Minimaal 3 ruiten aangetroffen met condens in de spouw. Deze vervangen.

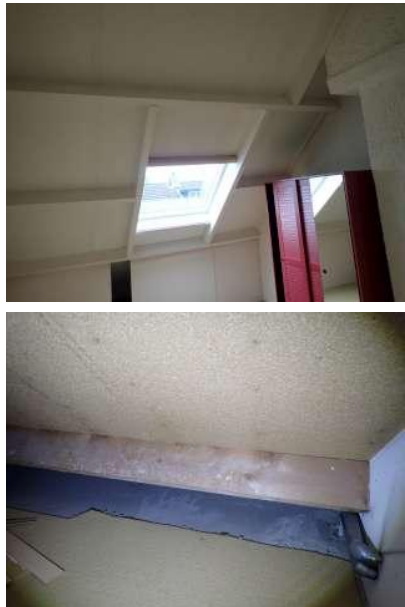
Dakconstructies																	
<p>Hellende houten daken:</p> <ul style="list-style-type: none"> Zijn de dakconstructies goed inspecteerbaar ? Is het dakbeschot goed inspecteerbaar? Indien dakconstuctie/-beschot beperkt/niet inspecteerbaar, hoe is de indruk? Zijn de daken geïsoleerd? Is de opbouw van het dak zichtbaar? Zijn er zichtbaar actieve lekkageplekken aangetroffen? <p>Platte houten daken:</p> <ul style="list-style-type: none"> Zijn de dakconstructies inspecteerbaar? <p>Steenachtige daken:</p> <ul style="list-style-type: none"> Is de dakconstructie goed inspecteerbaar?

Deels		Deels		Voldoende		Niet of beperkt		Nee		Nee (of niet actief vochtig)		Geen platte houten daken aanwezig		Geen steenachtige daken aanwezig	
Deels																	
Deels																	
Voldoende																	
Niet of beperkt																	
Nee																	
Nee (of niet actief vochtig)																	
Geen platte houten daken aanwezig																	
Geen steenachtige daken aanwezig																	
<p>Opmerkingen:</p> <ul style="list-style-type: none"> Als dakbeschot is een vezelplaat toegepast. Dergelijke platen zijn vochtgevoelig. Als ze in aanraking komen met vocht, vertonen ze daardoor eerder doorbuiging en/of verpulveren.

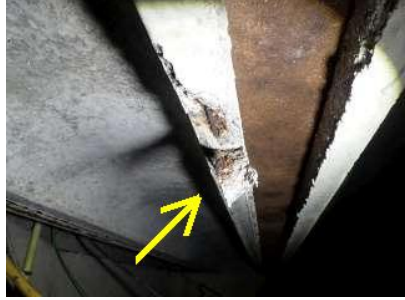
Vloeren					
Houten verdiepingsvloeren <ul style="list-style-type: none"> Zijn de verdiepingsvloeren in hout uitgevoerd? Nee 	 				
Houten begane grondvloer <ul style="list-style-type: none"> Is de begane grondvloer in hout uitgevoerd? Nee 					
Steenachtige vloeren <ul style="list-style-type: none"> Zijn er systeemvloeren aanwezig? Ja Zijn er betonvloeren aanwezig die op het adres gemaakt zijn? Deels Is de begane grondvloer aan de onderzijde geïsoleerd? Nee Verkeren de steenachtige vloeren voor zover zichtbaar in een voldoende staat? Beperkte schade 					
Opmerkingen: <ul style="list-style-type: none"> De toegepaste begane grondvloer heeft qua constructie de vorm van een Kwaaitaalvloer. Er kan bv. ook een Flevo-betonvloer zijn toegepast (fabrikant niet vast te stellen). Er is enige schade geconstateerd. Het is zeer aan te bevelen om dit te laten beoordelen door een gespecialiseerd bedrijf of dit dekkingsschade of eventueel chloride schade is. Door ons zijn alleen de onderzoekskosten begroot, niet het eventuele herstel. 					
Hersteladviezen: <ul style="list-style-type: none"> Plaatselijk schade zichtbaar aan ribben van betonnen constructievloer. Laten nazien/ herstellen door een betonspecialist (bv.: https://balmbv.nl/)

<table border="0"> <tr> <td>Direct</td> <td>Op termijn</td> </tr> <tr> <td>€ 500,-</td> <td></td> </tr> </table>	Direct	Op termijn	€ 500,-	
Direct	Op termijn				
€ 500,-

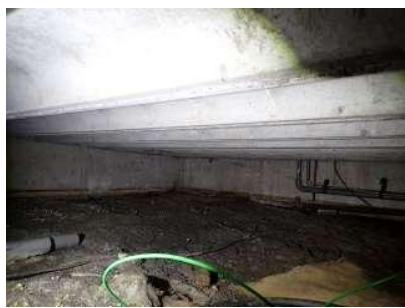
Kruipruimte	
<ul style="list-style-type: none"> Is er een kruipruimte aanwezig? Deels Was de kruipruimte bij opname droog? Aardvochtig Zijn er voldoende ventilatievoorzieningen aanwezig? Ja

Opmerkingen: <ul style="list-style-type: none"> De kruipruimte is slechts deels toegankelijk. Andere deel (compartiment) niet toegankelijk.

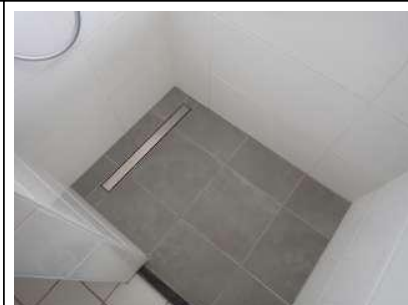
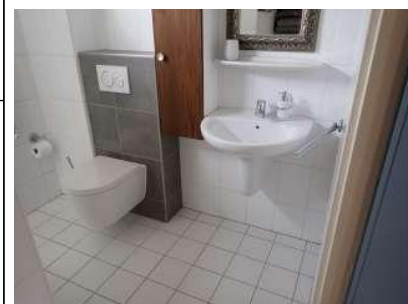
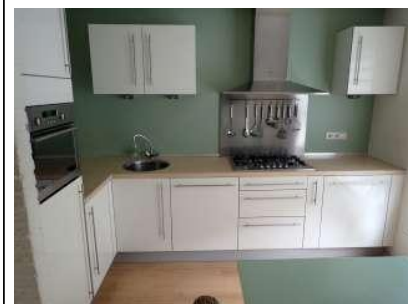
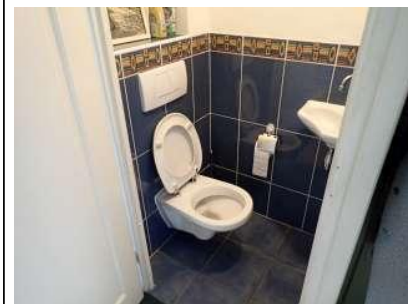
| • Wat is de algemene staat van de badkamer? | Redelijk/goed |

- Achter het tegelwerk in de douchehoek is enige verhoogde vochtigheid gemeten. Mogelijke oorzaak hiervan zijn mindere kitaansluitingen en/of poreuze voegen. Dit kan op termijn lekkages of onthechting tegels veroorzaken. Zorg sowieso altijd dat alle kitnaden/-randen in goede conditie blijven. Ook waar de waterleidingen van de douchekraan uit de wand komen. Anders kan daar water achter het tegelwerk lopen.

- De tegels in de badkamer zijn (deels) op holle wanden/plaatmateriaal aangebracht. Bij tegels in natte ruimten is het belangrijk dat de goede materialen/behandelingen zijn toegepast. Dit is door ons niet controleerbaar. Er zijn geen aanwijzingen aangetroffen (b.v. barsten in voegwerk of bol staan tegelwerk) die wijzen op eventuele problemen.

- Rekenen op herstel/vernieuwing kitwerk badkamer/douche. Mogelijk een zelfwerkzaamheid. Geen kosten opgenomen.
- Tijdens de keuring worden kranen en afvoeren steekproefsgewijs geopend en getest, het is mogelijk dat een lekkage pas optreedt bij langdurig gebruik van een badkamer, keuken of toilet. Dit is niet altijd in dit korte tijdsbestek te constateren en/of waar te nemen.

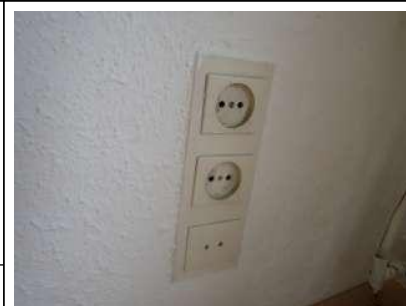
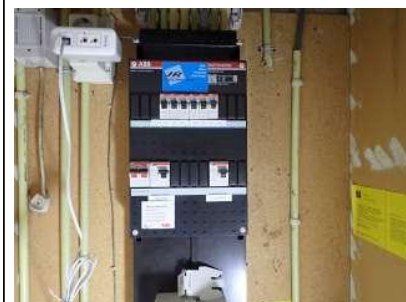
• Hoe is algemeen de conditie van de elektrische installatie?	Redelijk/goed
• Hoeveel groepen zijn er aanwezig?	Meergroepsinstallatie
• Zijn er aardlekschakelaar(s) aanwezig?	Ja, meerdere aanwezig
• Is er een hoofdschakelaar aanwezig?	Ja
• Is de bedrading geplastificeerd/voldoende (steekproefgewijze controle)?	Ja
• Zijn de wandcontactdozen en schakelaars algemeen voldoende?	Ja

- Altijd rekenen op herstel/vernieuwing wandcontactdozen/schakelaars etc. En/of deze naar wens uitbreiden/aanpassen.
- De wandcontactdozen zijn (deels of veelal) niet geaard. Er zijn geen kosten opgenomen voor het eventueel aanbrengen van wandcontactdozen met randaarde.

- Houd rekening met extra kosten met betrekking tot het aanpassen en/of vernieuwen van de installatie indien er eventueel gerenoveerd en/of uitgebreid gaat worden. Niet begroot

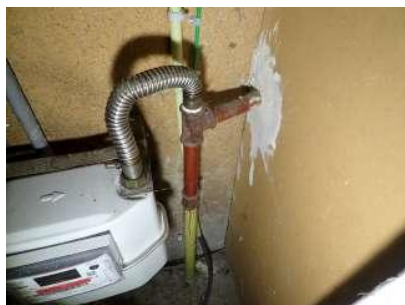
Gasinstallatie	
<ul style="list-style-type: none"> • Zijn de gasleidingen in koper/kunststof uitgevoerd? Deels • Zijn de gasleidingen in staal uitgevoerd? Deels • Was er bij opname een gaslucht ruikbaar? Nee <p>Opmerkingen:</p> <ul style="list-style-type: none"> - Er zijn stalen gasleidingen aanwezig (onderdeel met risico). Het verdient aanbeveling ter controle de gasleiding te laten afpersen. Zo kan een eventueel aanwezige lekkage worden uitgesloten. Indien er sprake is van lekkage, dan wordt de gasinstallatie i.v.m. de veiligheid, altijd direct afgesloten. Geen onderzoeks- of eventuele vervangingskosten opgenomen. - De gasleiding(en) zijn beperkt inspecteerbaar. - Gasleidingen worden visueel geïnspecteerd en door ons niet afgeperst. - Houd rekening met extra kosten met betrekking tot het aanpassen en/of vernieuwen van de installatie indien er eventueel gerenoveerd en/of uitgebouwd gaat worden. Niet begroot

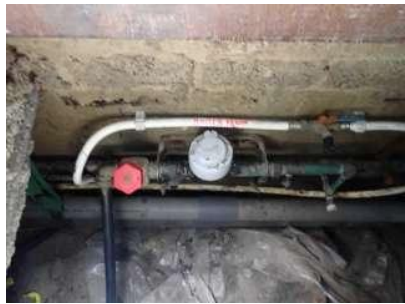
Waterinstallatie	
<ul style="list-style-type: none"> Zijn de waterleidingen in koper/kunststof uitgevoerd? Ja Hoe is de warmwater voorziening? Combi-ketel

Opmerkingen: <ul style="list-style-type: none"> Kranen zijn buiten beschouwing gelaten. Houd rekening met extra kosten met betrekking tot het aanpassen en/of vernieuwen van de installatie indien er eventueel gerenoveerd en/of uitgebreid gaat worden. Niet begroot

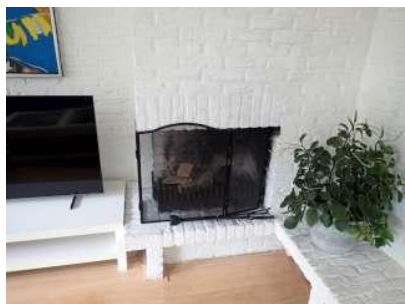
Open haard(en)	
<ul style="list-style-type: none"> Is het kanaal aan de binnenzijde inspecteerbaar? Nee Trekt de open haard volgens de verkoper(s) goed? Onbekend Is het kanaal in het verleden jaarlijks geveegd? Onbekend

Opmerkingen: <ul style="list-style-type: none"> Het verdient (altijd) aanbeveling voor gebruik de haard/kanaal door een erkend bedrijf laten beoordelen/reinigen.
